ANALISA PERFORMA SUMUR INJEKSI "S-107" PADA KEGIATAN WATERFLOODING DI LAPANGAN X MENGGUNAKAN METODE HALL PLOT

¹²³⁴⁵⁶⁷Departement of Petroleum Engineering, STT MIGAS Balikpapan, Indonesia

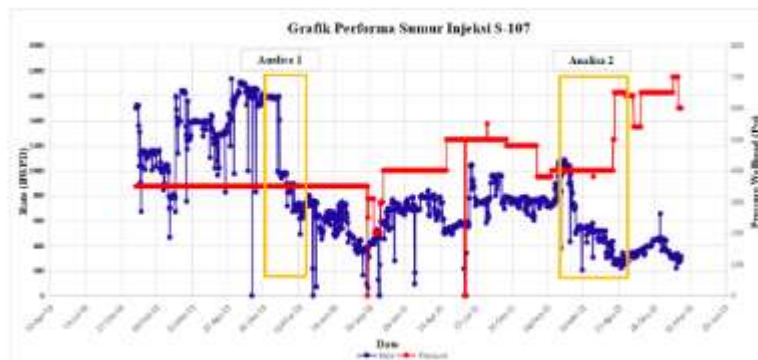
Gambar 1. Grafik Performa Sumur Injeksi S-107

Pada grafik diatas terdapat dua analisa kejadian diamana terjadi ketidakstabilan antara rate injeksi dan tekanan yang ditunjukkan oleh analisa pertama dan analisa kedua. Analisa pertama pada tanggal 6 Februari 2020 terjadi penurunan rate injeksi yang signifikan dengan tekanan yang konstan sehingga diindikasi terjadi hambatan pada formasi. Analisa kedua terjadi penurunan rate injeksi dari sebelumnya disertai dengan terjadi kenaikan tekanan pada tanggal 16 Agustus 2022 yang mengindikasi juga terjadinya hambatan pada formasi.

Dari Grafik 1 Grafik Performa Sumur Injeksi S-107 dapat diindikasi dua kejadian yaitu analisa satu dan analisa dua. Analisa satu terjadi pada tanggal 6 Februari 2020, terjadi penurunan rate injeksi yang signifikan dengan pressure yang stabil. Pada analisa dua rate injeksi air menurun dari sebelumnya yang disertai dengan kenaikan tekanan terjadi pada tanggal 16 Agustus 2022. Dari analisa satu dan dua terlihat bahwa perbandingan antara rate injeks dan tekanan injeksi terjadi ketidakstabilan, hal ini mengindikasikan adanya hambatan pada formasi yang dapat berupa scale atau plugging pada sumur injeksi S-107.

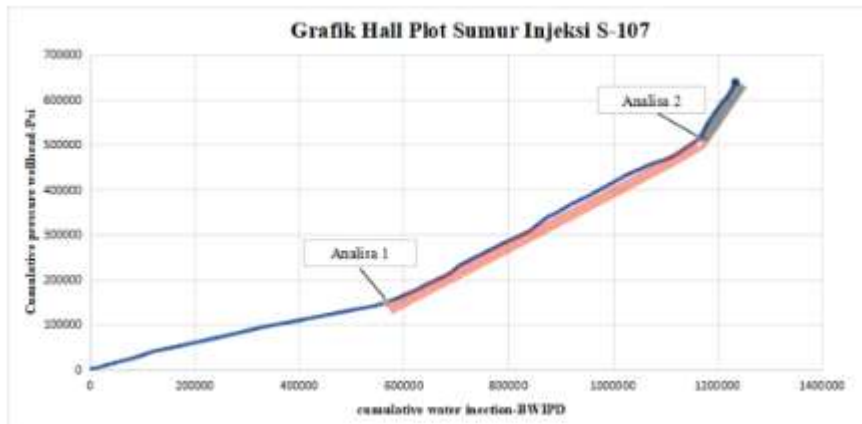
Gambar 2. Grafik Hall Plot Sumur Injeksi S-107

Dari analisa grafik Hall Plot sumur injeksi S-107 terjadi dua kali kenaikan slope yaitu pada pada bulan Februari tahun 2020 dan slope kedua terjadi pada Agustus 2022. Terjadinya kenaikan slope grafik Hall Plot menandakan positif skin atau poor water quality seperti yang ditunjukkan pada gambar Hall Plot berikut:

Dari hasil analisa Hall Plot yang terjadi diindikasikan adanya skin positif pada analisa satu dan dua pada grafik performa injeksi sumur S-107 yang menyebabkan hambatan sehingga rate injeksi dan tekanan menjadi tidak stabil. Untuk menghitung nilai skin maka dilakukan analisa lanjutan, nilai skin dihitung menggunakan rumus Hall Plot. Nilai skin dihitung hanya pada lapisan C dan D yang memiliki aliran kecil dibandingkan dengan lapisan A dan B, hal ini berdasarkan hasil logging PLT 2022 pada sumur injeksi S-107.
